资阳希望城建设工程一期

# 水土保持监测总结报告

建设单位： 资阳希望玫瑰园房地产开发有限公司

编制单位： 成都和致祥工程咨询有限公司

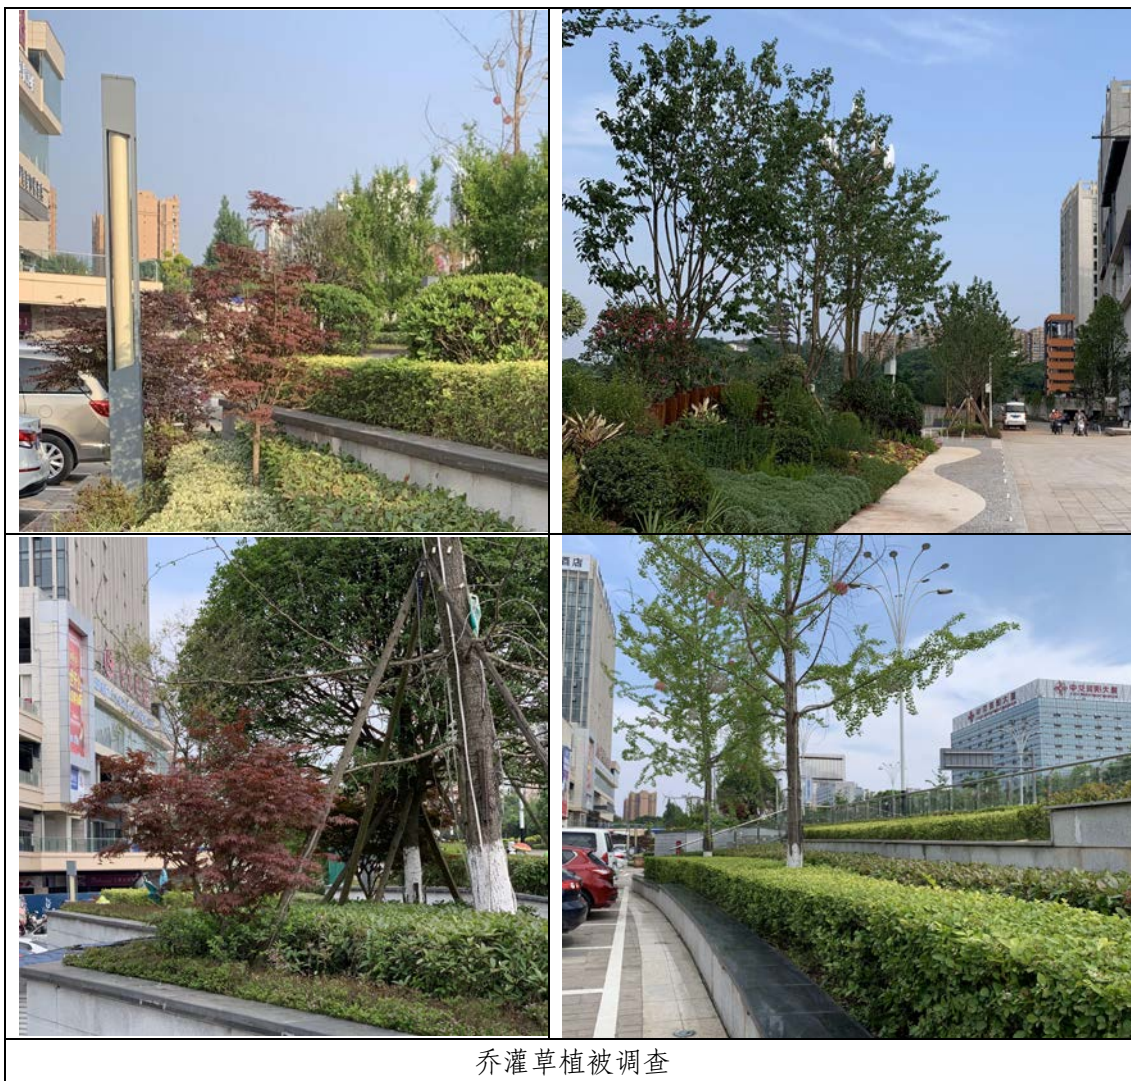
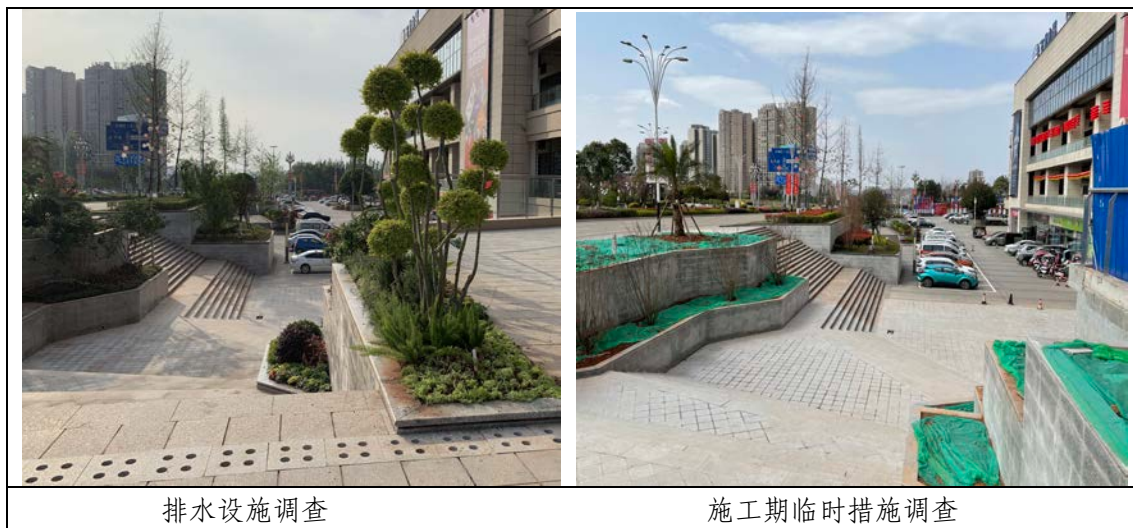
图 1.3-1 工程一期调查情况

我单位接收委托后，立即组织相关技术人员对现场进行查看，通过现场查看。在查看调查过程中，本工程一期主要建设内容为新建绿地、排水设施及透水铺装，结合工程一期特点，确定水土保持监测技术方法包括实地测量调查、资料分析等方法。
